UNIVERSITÀ DEGLI STUDI DI PARMA

CORSO DI LAUREA MAGISTRALE IN INGEGNERIA CIVILE

VALUTAZIONE DELLA VULNERABILITÀ SISMICA DELL'EDIFICIO "EX-MAGISTRATO PER IL PO"

ANNO ACCADEMICO 2011-2012

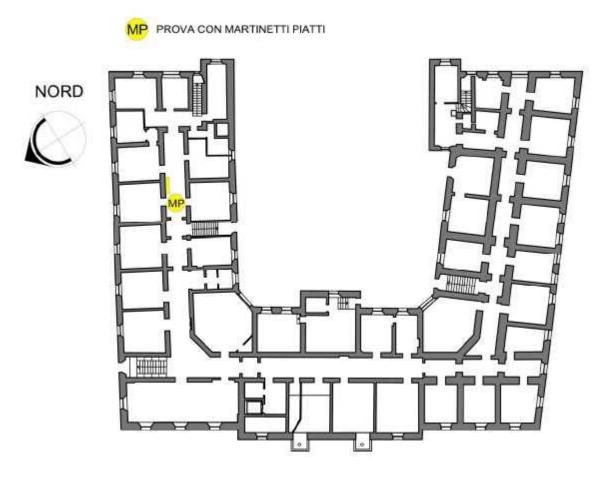
Figura 1.3 – Ubicazione della prova.

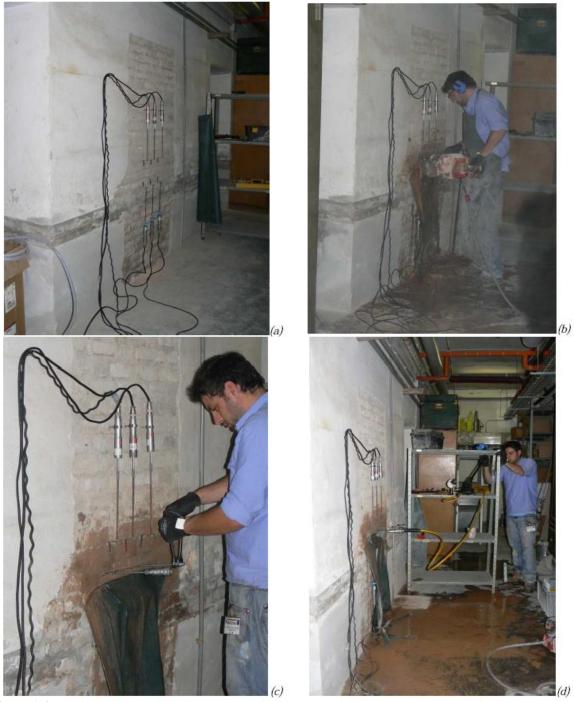
E' stata anzitutto eseguita la prova con martinetto piatto singolo, finalizzata al rilievo in sito delle tensioni di esercizio, che ha previsto l'esecuzione di un taglio nella parete muraria e la successiva applicazione, lungo le sue superfici del taglio stesse, di una pressione nota che porti al ripristino delle condizioni iniziali dell'elemento. Nello specifico, la metodologia di prova prevede l'esecuzione di un taglio sul piano normale alla superficie della parete muraria e la successiva valutazione della convergenza della fessura, attraverso misure di spostamento relativo fra due o più punti situati in posizione simmetrica rispetto al taglio stesso, tramite dei trasduttori di spostamento di tipo potenziometrico (Figura 1.4a-b). Inserito il martinetto piatto all'interno del taglio (Figura1.4c), esso viene portato gradualmente in pressione fino ad annullare la convergenza in precedenza misurata (Figura 1.4d); in queste condizioni, la pressione all'interno del martinetto sarà pari alla

Figura 1.4 – Fasi della prova di martinetto piatto singolo: (a) posizionamento dei trasduttori per la misura degli spostamenti; (b) esecuzione del taglio; (c) inserimento del martinetto piatto nel taglio; (d) ripristino dello stato tensionale iniziale tramite pompa idraulica

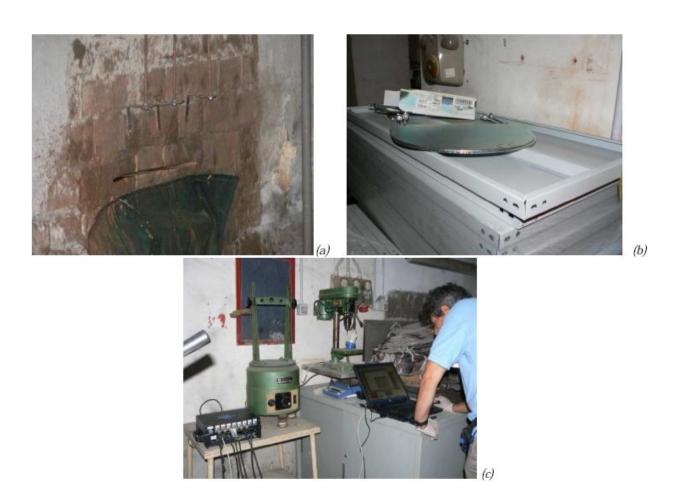
Gli esiti della prova con martinetto piatto singolo non sono stati granché soddisfacenti, infatti il ripristino tensionale, effettuato mediante due cicli di carico che si sono spinti rispettivamente fino a 23.8 e 19.8 kg/cm², ha evidenziato un comportamento anelastico della muratura, che non ha reso possibile una corretta determinazione dello stato tensionale in sito. L'incremento di pressione applicato al martinetto ha infatti provocato uno spostamento (seppur limitato) dei lembi del taglio, ma non è stato possibile osservare un ritorno dei lembi del taglio stessi sui valori pre-ripristino.

Figura 1.5 – (a) Taglio nella muratura; (b) martinetto piatto utilizzato per la prova; (c) centralina di acquisizione dati

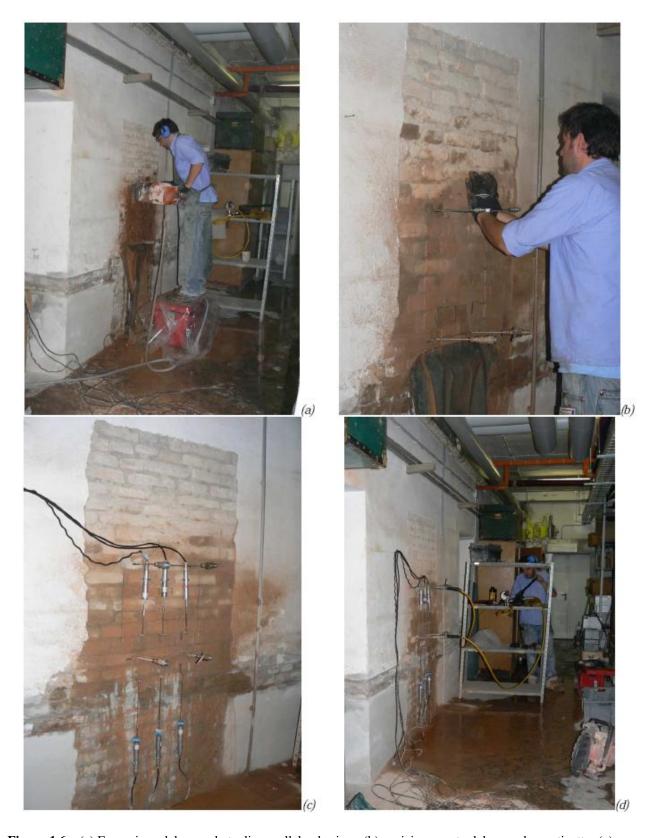
La prova è stata quindi completata mediante la misurazione della resistenza a compressione della muratura. A tal fine si è proceduto a rimuovere la strumentazione di misura e a praticare un ulteriore taglio parallelo al primo, posto al di sopra di esso in posizione sufficientemente distanziata, all'interno del quale è stato posizionato un secondo martinetto piatto (prova di martinetto piatto doppio, Figura 1.6). Sono stati inoltre praticati due ulteriori tagli verticali, tra loro paralleli, disposti a delimitare lateralmente un parallelepipedo murario con una sola faccia (quella posteriore) collaborante con la struttura muraria adiacente. Secondo quanto riportato in letteratura (Jurina), questa prassi permette di eliminare quasi totalmente l'effetto del contenimento laterale, fornendo quindi dei risultati più facilmente interpretabili in quanto più prossimi a quelli ottenibili da prove monodimensionali. Dopo aver riposizionato opportunamente i trasduttori di spostamento (di cui 3 nella zona compresa tra i due martinetti, Figura 1.6c), si è quindi effettuata la prova a compressione vera e propria, aumentando contemporaneamente la pressione nei due martinetti per mezzo di una pompa idraulica e determinando così la nascita di uno stato di tensione monoassiale sulla porzione di muratura compresa fra i due martinetti stessi (riproducendo quindi una prova in condizioni simili a quelle di un test uniassiale convenzionale, Figura 1.6d). La prova è stata eseguita applicando il carico per cicli di carico e scarico, con intensità via via crescente fino al raggiungimento del carico di rottura della muratura stessa.

Figura 1.6 – (a) Esecuzione del secondo taglio parallelo al primo; (b) posizionamento del secondo martinetto; (c) posizionamento dei trasduttori di spostamento; (d) esecuzione della prova a compressione vera e propria.

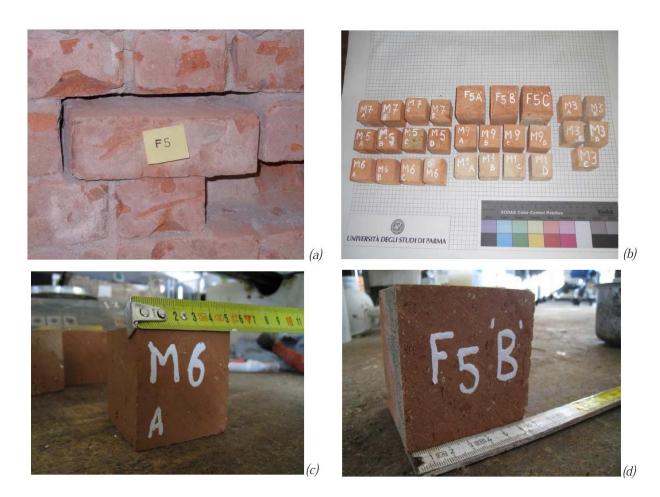
Per quanto concerne le indagini di laboratorio sui mattoni, sono state effettuate delle prove di compressione su cubi di laterizio, ricavati mediante sega circolare ad umido dai mattoni prelevati in sito (figura 1.14a).

Figura 1.14 – (a) Prelievo dei mattoni in sito, (b) vista d'insieme di tutti i campioni, (c), (d) misurazione dei campioni.

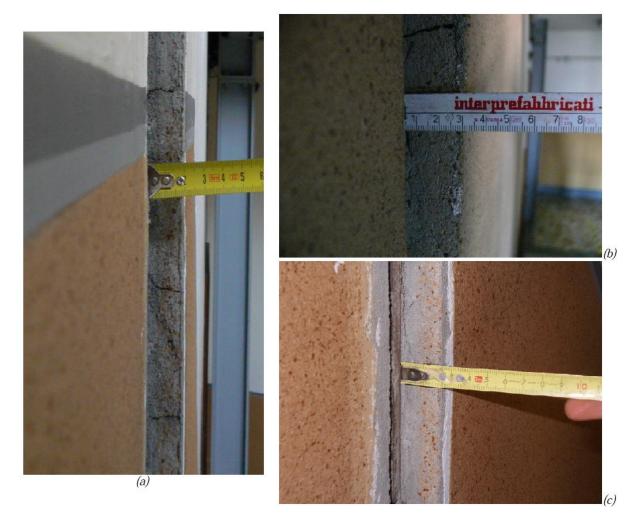
Figura 1.16 – Scostamento dei labbri del giunto: (a) situazione precedente ai sismi del 2012; (b) situazione dopo le scosse di gennaio 2012; (c) situazione dopo le scosse di maggio 2012.

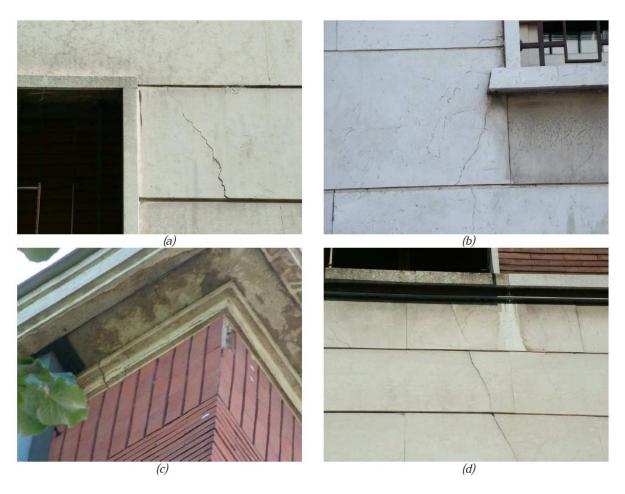
Un discorso a parte merita il rivestimento esterno dell'edificio, attualmente oggetto di lavori di risistemazione e fissaggio, iniziati nel giugno 2012. Tale rivestimento, realizzato in marmo nella parte inferiore dell'edificio (al di sopra della zoccolatura in pietra) e in mattoncini facciavista per la parte superiore, presentava numerose ed evidenti lesioni già prima degli eventi sismici del 2012, come appare chiaro dai primi rilievi fotografici effettuati nel novembre 2011; tuttavia, gli eventi sismici possono in alcuni casi avere accentuato l'entità di queste fessure. L'origine delle lesioni può essere in parte riconducibile ai cedimenti fondali a cui l'edificio è stato soggetto fino agli anni Ottanta, come sembra evidente almeno per il prospetto sud rivolto verso viale Mentana, ma in parte sono probabilmente legate agli sbalzi termici stagionali e alla modalità di posa in opera del rivestimento stesso. Partendo dai prospetti esterni, si sono rilevate, come detto, diverse lesioni su tutto il perimetro dell'edificio, sia nella parte inferiore che superiore (Figure 1.17 a-d), che interessano quindi entrambe tipologie di rivestimento presenti (lastre di marmo e mattoncini).

Figura 1.17 – Dettagli di alcune lesioni presenti nei prospetti (a) lungo viale Mentana; (b) verso strada Garibaldi; (c) verso viale Fratti; (d) verso l'area cortilizia su via Muggia.

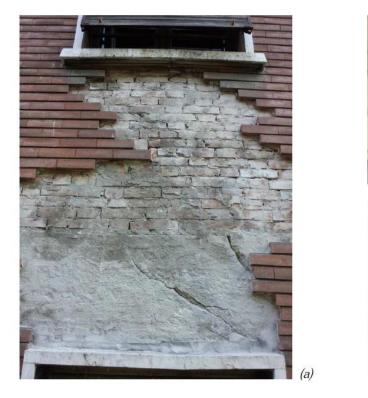
Come già sottolineato in precedenza, le lesioni erano in massima parte già presenti prima degli eventi sismici del 2012; tuttavia, in seguito alle recenti scosse (che hanno messo maggiormente in luce tale problematica), la Proprietà ha ritenuto opportuno procedere alla verifica della stabilità di tutto il rivestimento esterno e alle operazioni di consolidamento e fissaggio necessarie. Nello specifico, tale intervento ha quindi comportato una prima fase di rimozione del rivestimento non sufficientemente ancorato alla muratura ed una seconda di eventuale consolidamento delle lesioni presenti (qualora queste interessassero anche la muratura) e di sostituzione del rivestimento stesso. Durante le operazioni di verifica è stata in particolare messa in luce nel prospetto sud, verso viale Mentana, una lesione presente a tutti i livelli dell'edificio in corrispondenza della seconda finestra a partire dallo spigolo di sud-est (Figura 1.18a). In seguito alla rimozione del rivestimento tra le finestre del primo e del secondo piano si è potuto osservare come questa fessura interessi in modo molto evidente anche la muratura sottostante e l'architrave in cemento armato al di sopra della finestra (Figura 1.18c). Sullo stesso prospetto, lungo il medesimo allineamento, si sono osservate analoghe fessure anche a livello di tutti i davanzali e del cornicione (Figura 1.18b). Tale situazione fessurativa sembra tuttavia interessare solo la parte esterna dell'edificio, dal momento che durante sopralluoghi condotti all'interno del fabbricato non si sono osservate lesioni in corrispondenza di quelle esterne. Questo fatto fa presupporre che l'origine della fessura sopra descritta, comunque importante e significativa in quanto corre per tutta l'altezza del prospetto, possa essere ricondotta ai cedimenti differenziali che hanno interessato l'edificio precedentemente all'intervento di realizzazione del giunto. E' noto dalla documentazione storica pervenuta come l'efficacia di tale intervento sia stata verificata tramite l'esecuzione di opportuni monitoraggi dei cedimenti, iniziati nel 1983 (nella fase immediatamente precedente al taglio) e proseguiti fino alla fine del 1984. Come già ricordato in precedenza, tali monitoraggi hanno evidenziato - dopo una prima fase di assestamento seguita all'evento sismico del 1983 - degli incrementi assoluti dei cedimenti contenuti nell'ordine di 0.5 mm in 10 mesi, che pertanto possono ritenersi senz'altro accettabili sotto il profilo statico; tuttavia non si esclude che questi possano aver comunque influenzato l'evoluzione del quadro fessurativo, soprattutto se formatosi precedentemente alla realizzazione dell'intervento stesso.

Figura 1.18 – Lesione presente nel prospetto lungo viale Mentana: (a) rimozione rivestimento tra le finestre del primo e del secondo piano; (b) particolare della lesione a livello del cornicione; (c) lesione a livello dell'architrave.

Le lesioni evidenziate sul prospetto sono state chiuse mediante iniezioni di resina, al fine di evitare infiltrazioni di acqua che avrebbero potuto, conseguentemente alle variazioni stagionali di temperatura, lesionare nuovamente il rivestimento sostituito. Sempre relativamente ai prospetti esterni, si possono comunque evidenziare situazioni di degrado in corrispondenza dei cornicioni, a volte legate alla presenza di un modesto quadro fessurativo oppure direttamente ad infiltrazioni d'acqua dalla copertura; la presenza di umidità ha quindi determinato un distacco del tinteggio e il deterioramento dell'intonaco. Tale condizione è riscontrabile in tutti i prospetti, ma in modo più evidente in quelli rivolti verso il cortile interno (Figure 1.19a,d, 1.20a-b). Tali prospetti, non rivestiti, sono inoltre interessati da un modesto quadro fessurativo, per lo più legato a cavillature dell'intonaco presenti in corrispondenza delle finestre o dei punti di passaggio degli impianti (Figura 1.19a-c, cerchiate in rosso).

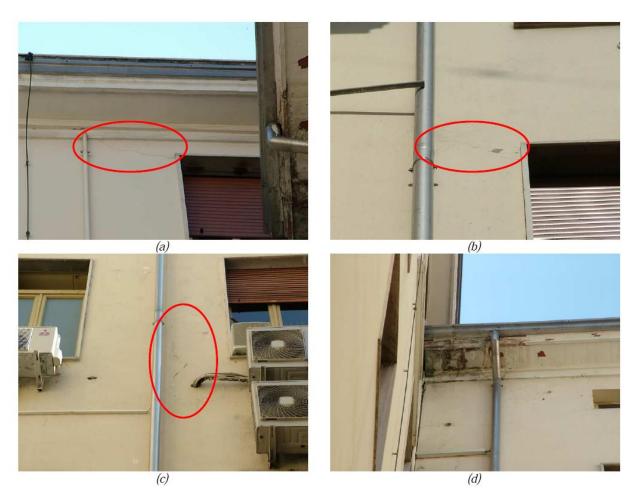
Figura 1.19 – Prospetti sul cortile interno, particolari di lesioni e degrado cornicioni in corrispondenza di: (a) lato est; (b) lato ovest (c) lato nord; (d) lato sud.

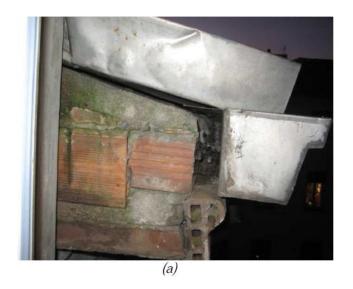
Figura 1.20 – Particolare del degrado dei cornicioni posti (a) nel cortile interno lato viale Fratti; (b) nel cortile interno lato viale Mentana.

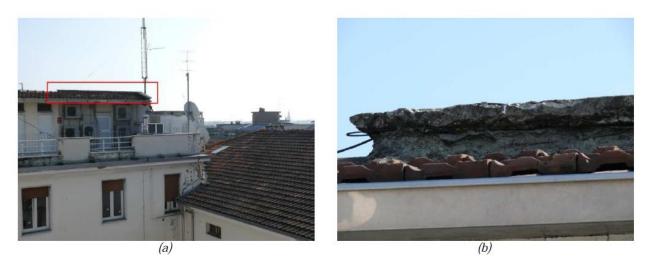
Sempre con riferimento alla parte esterna dell'edificio, si possono notare ulteriori situazioni di degrado, ancora una volta legate all'umidità, in corrispondenza dei muretti posti al di

sopra della linea di displuvio della copertura delle soffitte (lato via Muggia), che risultano fortemente degradati con perdita totale del copriferro e conseguente ossidazione delle barre di armatura, come evidenziato nelle Figure 1.21 a-b. Lo stato di conservazione della copertura (in tegole) e dei comignoli in cotto risulta invece buono, anche se questi possono dare luogo a vulnerabilità secondarie come verrà meglio specificato nel seguito.

Figura 1.21 – Muretto sopra la copertura delle soffitte, lato via Muggia: (a) Vista generale; (b) particolare.

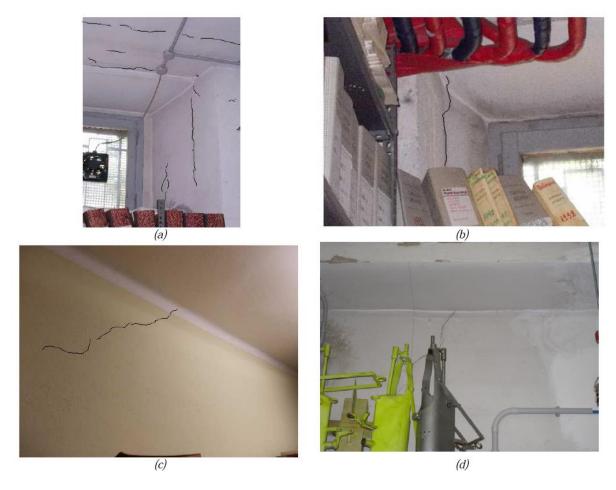
Figura 1.22 – Quadro fessurativo al piano seminterrato: (a) e (b): archivi lato viale Mentana; (c) cantina lato viale Fratti; (d) corridoio ala viale Fratti.

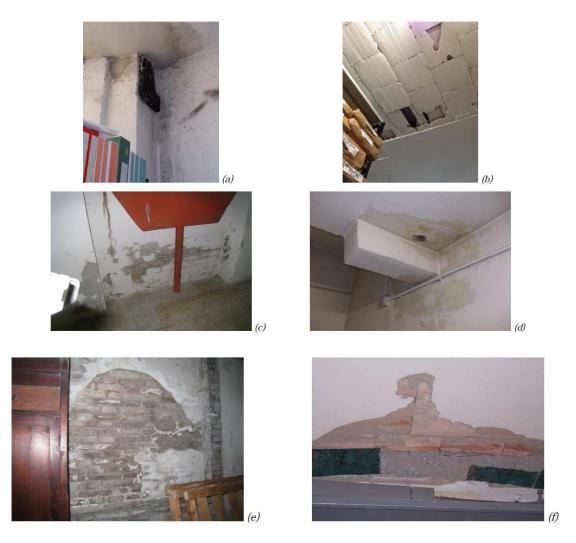
Passando ad esaminare gli interni del fabbricato, i quadri fessurativi più marcati così come le zone interessate dal maggior degrado sono presenti, come già anticipato in precedenza, al piano seminterrato e al quarto piano (nel sottotetto destinato ad archivio), mentre le restanti parti dell'edificio sono interessate da quadri fessurativi e cavillature di modesta ampiezza. Al piano seminterrato, l'ala sud (oggetto dell'intervento di consolidamento, con realizzazione di pareti di rinforzo in c.a.) appare in buone condizioni, sebbene siano presenti alcune lesioni principalmente ubicate in corrispondenza delle aperture nella parete in muratura esterna verso viale Mentana (Figura 1.22a-b). Altri quadri fessurativi sono presenti nell'ala nord, in particolare nei setti ortogonali al muro perimetrale esterno rivolto verso viale Fratti (Figure 1.22c-d). Diverse situazioni di fatiscenza riguardano inoltre i solai, in cui si sono manifestati il distacco dell'intonaco, nonché la messa a nudo e, in alcuni casi, la rottura delle pignatte, con conseguente scoprimento delle barre di armatura (Figura 1.23b, f). In alcuni locali la non ottimale conservazione dei solai ha poi determinato infiltrazioni nel soffitto (Figura 1.23a, d), spesso legate al passaggio delle numerose tubazioni presenti.

Figura 1.23 – Situazione di degrado nelle cantine del piano seminterrato: (a) infiltrazioni d'acqua in una cantina nell'angolo tra via Muggia e viale Mentana; (b) pignatte rotte in una cantina lato viale Mentana; (c) risalita di umidità nel corridoio lato strada Garibaldi; (d) perdita d'acqua da un soffitto in un locale tecnico lato strada Garibaldi; (e) umidità diffusa in un archivio lato strada Garibaldi (f) caduta di intonaco e messa a nudo dell'intradosso del solaio in un archivio lato viale Fratti.

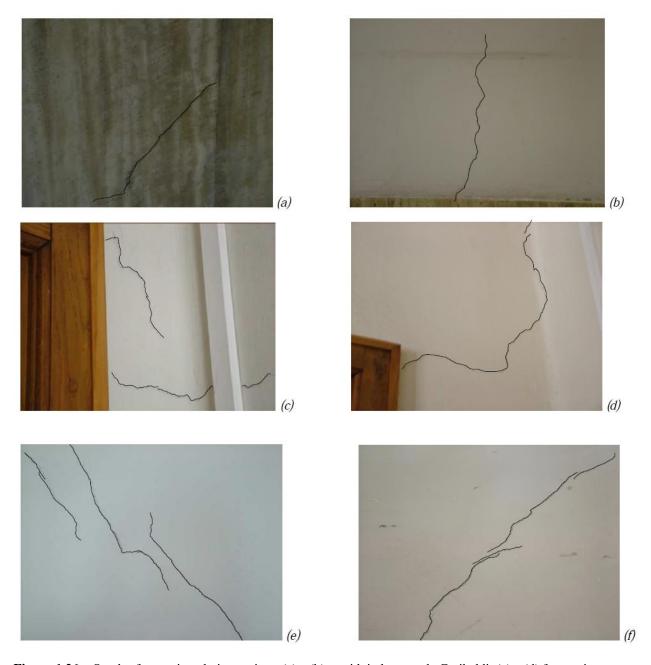
Il piano primo, per la gran parte sede degli uffici della Regione Emilia-Romagna, è interessato da un più diffuso quadro fessurativo (in particolare nell'ala lato via Muggia), anche se, come già specificato, non risultano presenti lesioni significative dal punto di vista strutturale. La tipologia di lesioni è analoga a quella riscontrata al piano sottostante; anche in questo caso sono infatti presenti alcune fessure in corrispondenza del medesimo setto del corridoio lato strada Garibaldi (che risulta fessurato anche al piano terra), sebbene qui le fessure interessino sia il rivestimento in marmo posto nella parte inferiore, che la muratura soprastante (Figura 1.26 a, b). Si sono inoltre rilevate diverse lesioni in prossimità degli spigoli superiori delle porte, in particolare nell'ala est verso via Muggia (Figura 1.26c, d); queste ultime appaiono però più pronunciate rispetto a quelle riscontrate al piano inferiore in quanto, partendo dalle porte, si diffondono ampiamente nella muratura circostante.

Figura 1.26 – Quadro fessurativo al piano primo: (a) e (b) corridoio lato strada Garibaldi; (c) e (d) fessure in corrispondenza delle porte d'ingresso agli uffici; (e) (f) vano scala lato nord-est.

Diverse lesioni inclinate sono poi presenti nel vano scala ubicato a nord-est, sia al primo (Figura 1.26 e, f) che al secondo piano (Figura 1.28a). Si segnalano poi una serie di situazioni di degrado, come le presenza di numerose e diffuse cavillature dell'intonaco nel corridoio lato viale Mentana (Figura 1.27a), e il netto distacco di una porzione di muratura in prossimità dello stipite di una porta nel corridoio lato via Muggia (Figura 1.27b). Ai piani secondo e terzo si ritrova la medesima tipologia di lesioni riscontrata ai piani precedenti, e quindi in prossimità delle porte (Figura 1.28c-d; 1.29b), con particolare concentrazione nell'ala lato via Muggia, e nel corridoio lato viale Mentana, dove è presente una significativa lesione inclinata (Figura 1.28b) in prossimità dei locali in cui sono risultate fessure anche nei prospetti esterni e che quindi potrebbe, forse, essere collegata ai cedimenti differenziali subiti in passato dall'edificio.

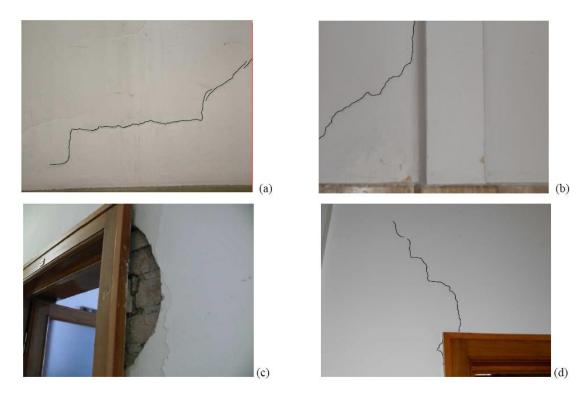
Figura 1.28 – Quadro fessurativo al piano secondo: lesioni (a) nel vano scala lato nord-est e (b) nel corridoio lato viale Mentana; (c) distacco dell'intonaco in corrispondenza dello stipite di una porta e (d) fessure in corrispondenza della porta d'ingresso di un ufficio nel corridoio lato via Muggia.

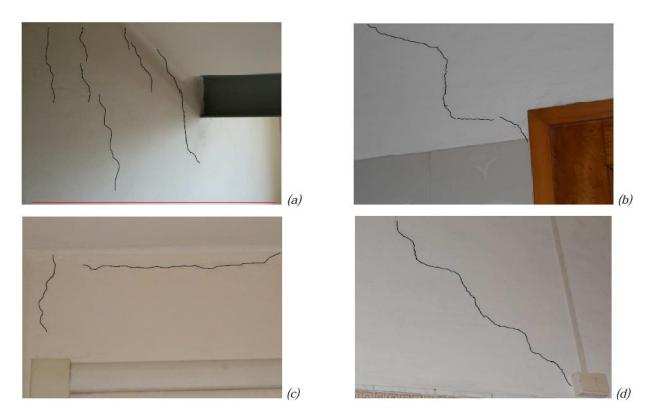
Il piano terzo risulta interessato da un quadro fessurativo modesto, sempre concentrato nell'ala di via Muggia ed in prossimità della parte di sud-est del fabbricato (Figura 1.29a, c). E' presente una lesione inclinata in un locale rivolto verso viale Mentana posto all'incirca in corrispondenza della parete in cui terminava il primo "blocco" costruito dell'edificio (Figura 1.29d). Tale setto risulta essere fessurato anche al piano terra e al piano quarto nel sottotetto (Figura 2.16b), anche se non sembra ci sia un legame diretto tra i quadri fessurativi presenti ai vari piani. E' qui opportuno sottolineare che la modalità costruttiva seguita nella realizzazione del fabbricato - edificato, come detto, dal piano interrato all'ultimo piano in quattro "blocchi" successivi, uniti tra loro tramite ammorsamenti lasciati nella muratura - non sembra aver dato luogo a particolari vulnerabilità; al contrario, l'edificio appare ben ammorsato e privo di quadri fessurativi di rilievo nelle sezioni di giuntura. Una evidente cavillatura dell'intonaco è infine presente in corrispondenza del vano scala principale (lato via Garibaldi) probabilmente in corrispondenza di un taglio praticato del muro per il passaggio di tubazioni (Figura 1.30).

Figura 1.29 – Quadro fessurativo al piano terzo: (a) quadro fessurativo nella scala di sud-est; (b) lesione in prossimità di una porta nel corridoio lato via Muggia; (c) lesione in un locale dello spigolo sud-est verso il cortile interno; (d) lesione in un locale lato viale Mentana.

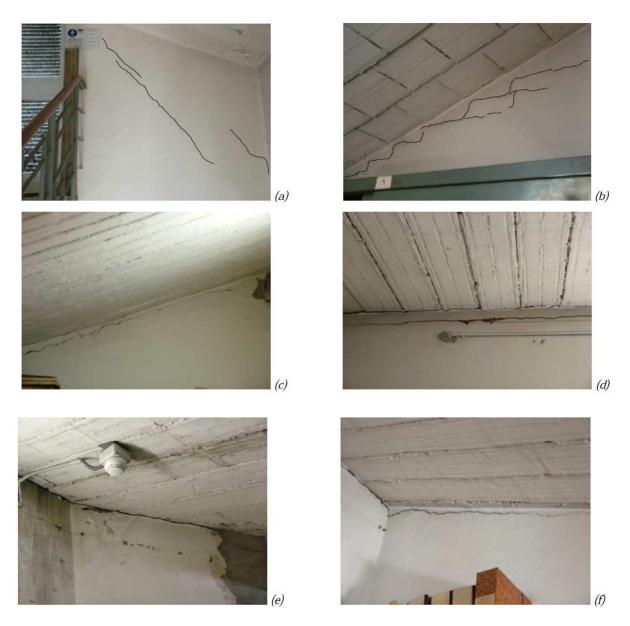
Come si può notare dall'esame di Figura 1.31a, una lesione inclinata di circa 45° interessa ancora il vano scala nord-est rivolto verso via Muggia, in corrispondenza della porta di accesso al terrazzo. Nei locali adibiti ad archivio, nella parte sommitale dei setti, si possono osservare fessure estese e di considerevole ampiezza che corrono sia longitudinalmente, che lungo gli appoggi del solaio di copertura (Figura 1.31 b-f). La presenza di queste lesioni ha favorito le infiltrazioni d'acqua dalla copertura nei locali sottostanti; le infiltrazioni hanno poi a loro volta originato diverse situazioni di degrado connesse alla presenza di umidità nei setti e nelle travi copertura (Figura 1.32 a-b). A ciò si deve inoltre aggiungere il fatto che in diversi punti anche il solaio non si trova in buone condizioni, presentando pignatte rotte e barre d'armatura uscenti dall'intradosso (Figura 1.33 a-b).

Figura 1.31 – Quadro fessurativo al piano quarto: (a) vano scala verso il terrazzo lato via Muggia; (b) (c) archivi lato viale Mentana; (d) e (e) (f) archivi lato sud verso il cortile interno.

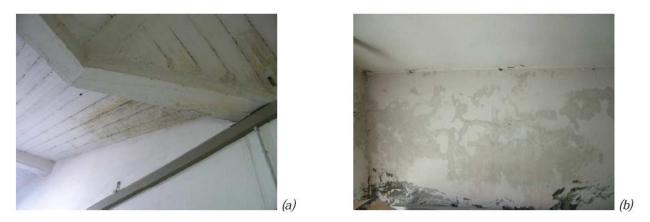
Figura 1.32 – Situazione di degrado di alcuni archivi del piano quarto: (a) infiltrazioni di umidità nel solaio di copertura e nelle travi in c.a.; (b) umidità nella zona archivi, parete lato via Muggia.

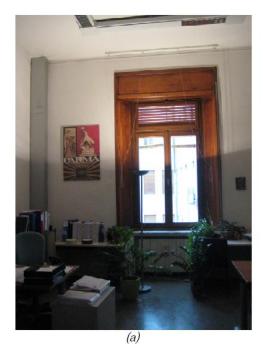
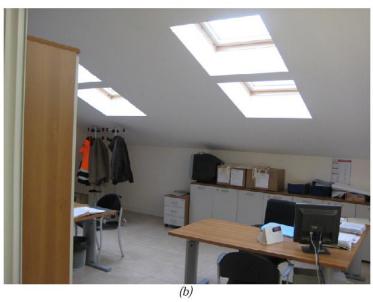
- i soffitti intonacati, ad eccezione di alcuni locali al piano seminterrato e nel sottotetto adibiti ad archivio o a deposito (della cui condizione di fatiscenza si è già ampiamente detto al paragrafo precedente), appaiono in buona condizione e, nella maggior parte degli uffici, non mostrano segni di degrado o di distacco dell'intonaco (Figura 1.35); va tuttavia sottolineato che in diverse stanze, soprattutto al quarto piano, sono stati eseguiti recentemente lavori di ristrutturazione e tinteggio (Figura 1.35b).

Figura 1.35 – Stato di conservazione dei soffitti negli uffici: (a) al piano secondo; (b) al piano quarto (sottotetto).

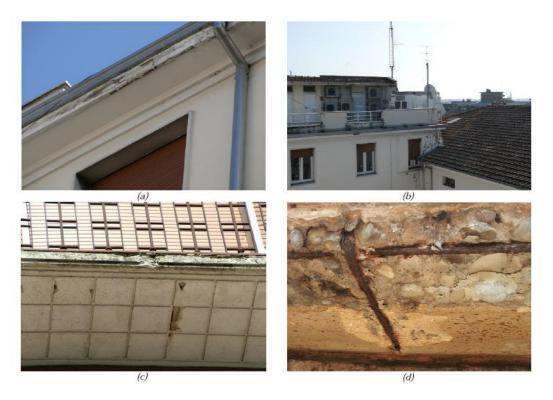
- i cornicioni (Figure 1.41a-b), i parapetti (Figura 1.41b) e gli elementi aggettanti esterni (Figura 1.41c-d) appaiono – con qualche limitata eccezione - efficacemente ancorati alla struttura, sebbene versino in mediocre stato di conservazione per le cause già discusse al paragrafo precedente; sono infatti presenti diffusi quadri di degrado prevalentemente legati alle infiltrazioni e al ristagno d'acqua e ad una non sempre ottimale manutenzione. Le solette dei balconi sono in più punti degradate, con perdita totale del copriferro e conseguente ossidazione delle barre (Figura 1.41c-d). Per quanto riguarda infine i mancorrenti delle scale interne al fabbricato, essi sono invece caratterizzati da un ottimo stato di conservazione (Figura 1.42a-b).

Figura 1.41 – (a) Degrado dei cornicioni; (b) parapetti della terrazza posteriore, lato cortile interno; (c) e (d) degrado della soletta dei balconi sul cortile retrostante il fabbricato, lato via Muggia.

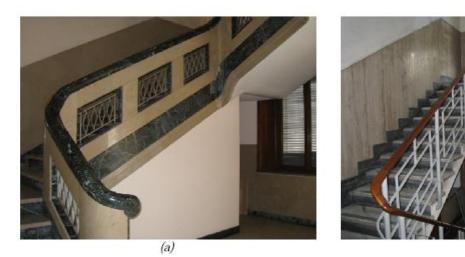
Figura 1.42 – (a), (b) Stato di conservazione dei mancorrenti delle scale interne al fabbricato.

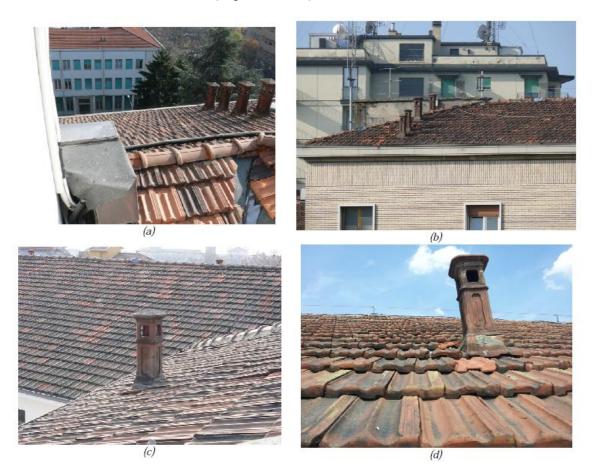
- sul tetto sono presenti diversi camini in laterizio (Figura 1.43a-b), in buono stato di conservazione (Figura 1.43c), che tuttavia non sono sempre connessi efficacemente alla struttura e pertanto, in caso di sisma, potrebbero essere soggetti a ribaltamento (Figura 1.43d). Il manto di copertura, in tegole, in alcuni punti risulta danneggiato e necessiterebbe di manutenzione (contribuendo così a limitare anche le infiltrazioni d'acqua nel sottotetto, Figure 1.43a, 1.44a-b). Su parte della copertura sono inoltre presenti dei pannelli fotovoltaici di recente installazione (Figura 1.44a).

Figura 1.43 – Camini in muratura sul tetto: (a), (b) vista d'insieme e (c), (d) particolare.

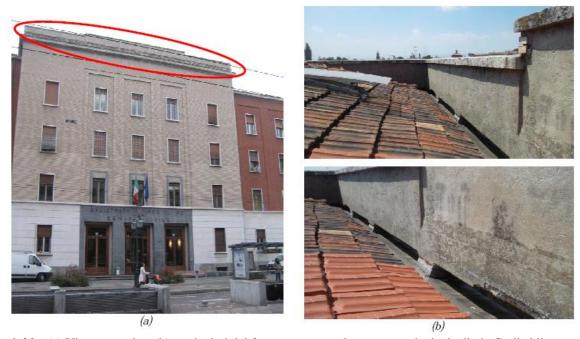
- il frontone posto in corrispondenza del prospetto principale su via Garibaldi (Figura 1.46a) non appoggia in modo continuo sulla muratura sottostante, ma al contrario presenta degli appoggi puntuali di dimensione 25x25 cm (Figura 1.46b), la cui efficacia – specialmente in presenza di forze orizzontali - dovrà essere debitamente verificata.

Figura 1.46 – (a) Vista generale e (b) particolari del frontone posto sul prospetto principale di via Garibaldi

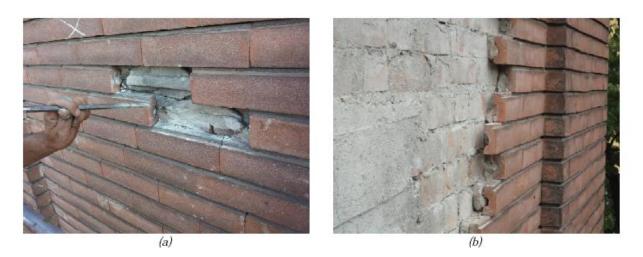
- il rivestimento esterno, come già ampiamente detto al paragrafo precedente, risulta in più punti fessurato e per tale ragione sono attualmente in corsi dei lavori di verifica della stabilità e di fissaggio e/o sostituzione delle parti maggiormente ammalorate. In Figura 1.47 sono mostrate alcune immagini relative agli interventi in oggetto sulla parte superiore in mattoncini facciavista; anche la parte inferiore del rivestimento e le cornici delle aperture, realizzate in marmo, presentano tuttavia in alcuni punti lesioni tali da poterne pregiudicare la stabilità (Figura 1.48).

Figura 1.47 – (a), (b) Lavori di rimozione e sostituzione dei mattoncini facciavista danneggiati.

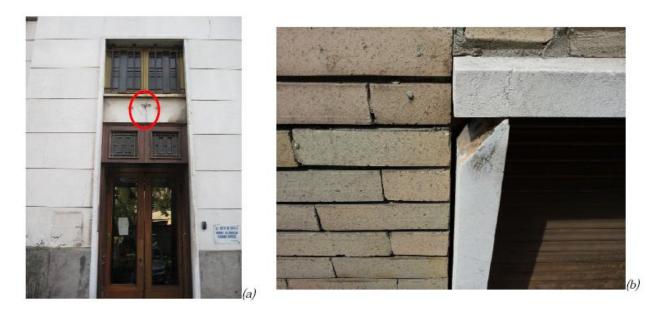
Figura 1.48 – Lesioni (a) nel rivestimento in marmo e (b) nelle cornici in marmo attorno alle aperture

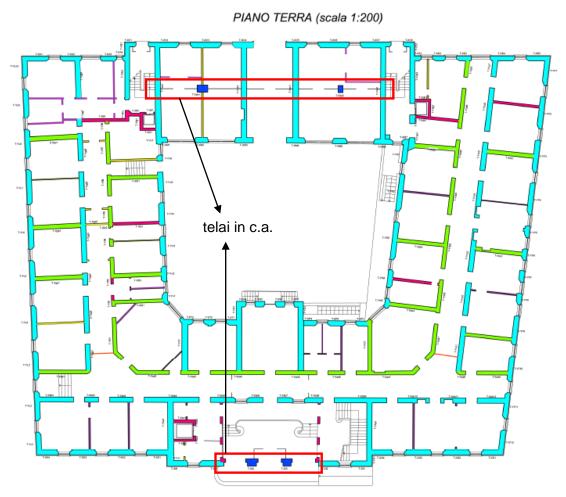
Figura 3.4 – Posizione in pianta dei telai in c.a. presenti al piano terra dell'edificio in esame.

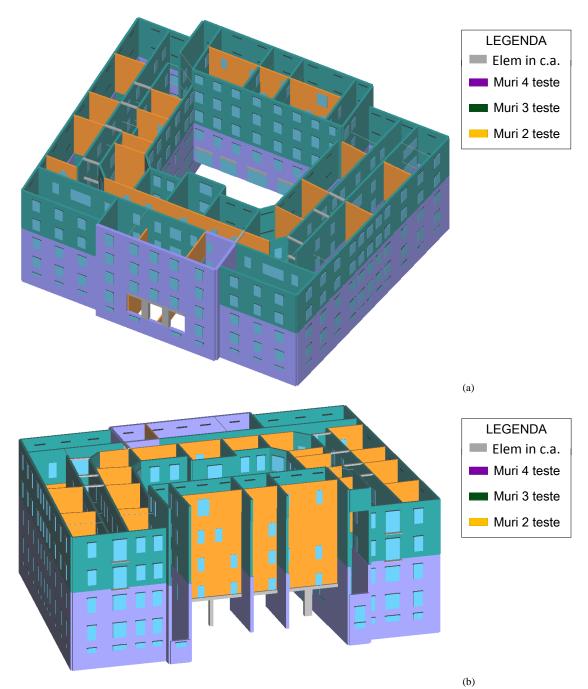
Figura 3.7 – Principali tipologie strutturali individuate nell'edificio in esame: spaccato assonometrico (a) lato via Garibaldi e (b) lato via Muggia (per permettere la visualizzazione del telaio interno è stata "rimossa" dall'immagine la parete perimetrale esterna dell'ala centrale).

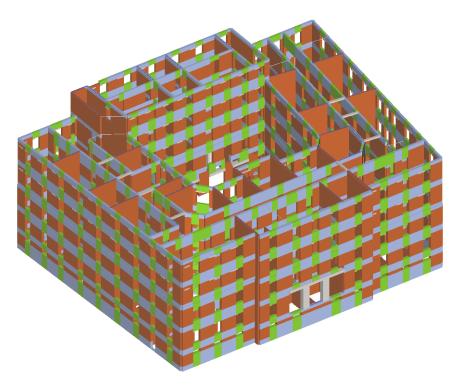
Figura 3.30 – Mesh del modello globale.

Il programma 3Muri permette di creare automaticamente la "mesh", cioè la divisione in maschi, fasce ed elementi rigidi, anche per pareti complesse, sulla base di una serie di regole empiriche basate sul riscontro con il danno osservato a seguito di eventi sismici. Tale suddivisione può comunque essere modificata arbitrariamente dall'utente quando quest'ultimo ritenga più appropriata l'adozione di criteri alternativi.

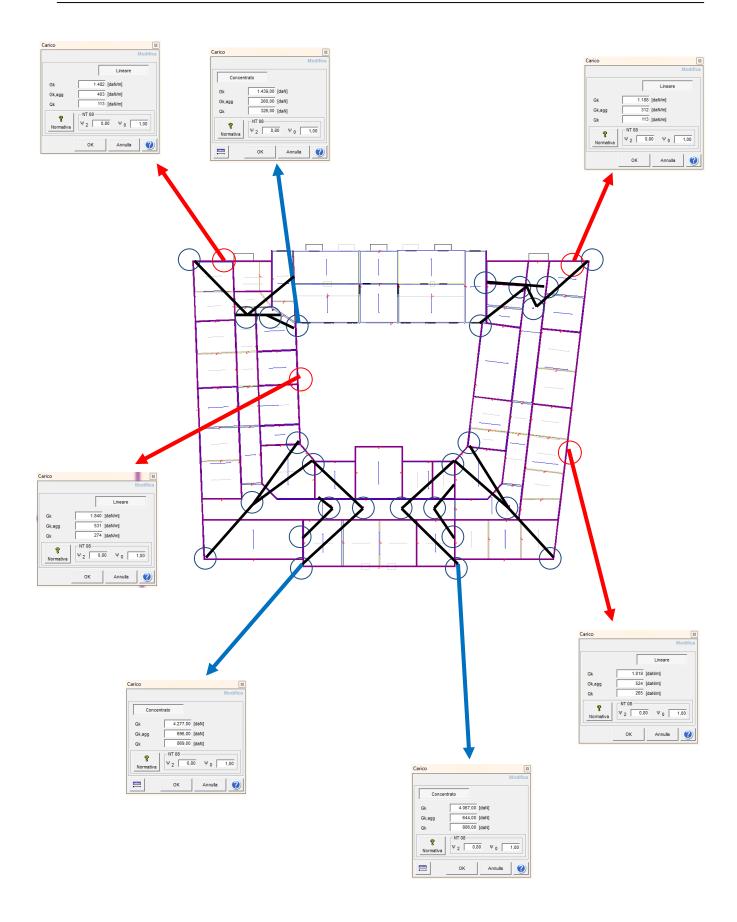
Figura 3.37 – Inserimento dei carichi concentrati (in blu) e distribuiti (in rosso) dovuti al solaio di copertura con le relative travi di sostegno(in nero) e alle pareti murarie del sottotetto.

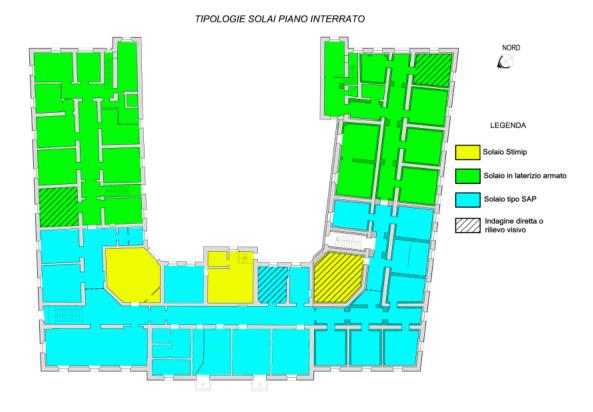
Figura 4.1 - Mappatura delle tipologie di solaio presenti tra piano interrato e piano terra (nessun microcarotaggio).

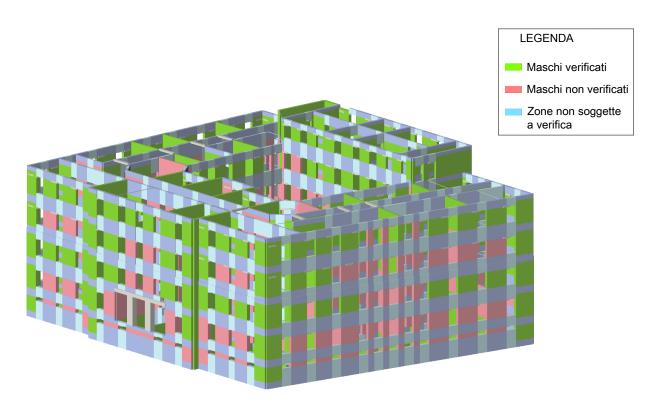
Figura 4.21 – Risultati dela verifica a pressoflessione fuori piano, vista 3D (q_k = 2 KN/m 2).

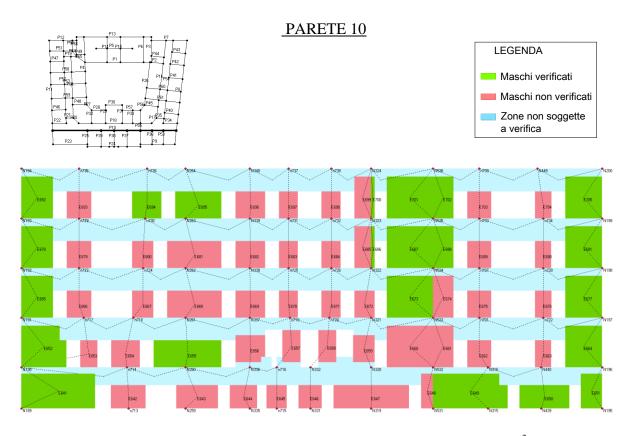
Figura 4.22 – Verifica a pressoflessione fuori dal piano, parete 10 ($q_k=2 \text{ KN/m}^2$).

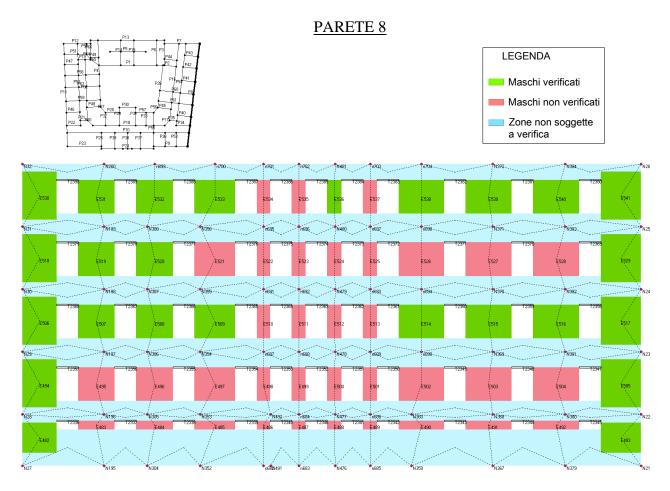
Figura 4.23 – Verifica a pressoflessione fuori dal piano, parete 8 (q_k = 2 KN/m 2).

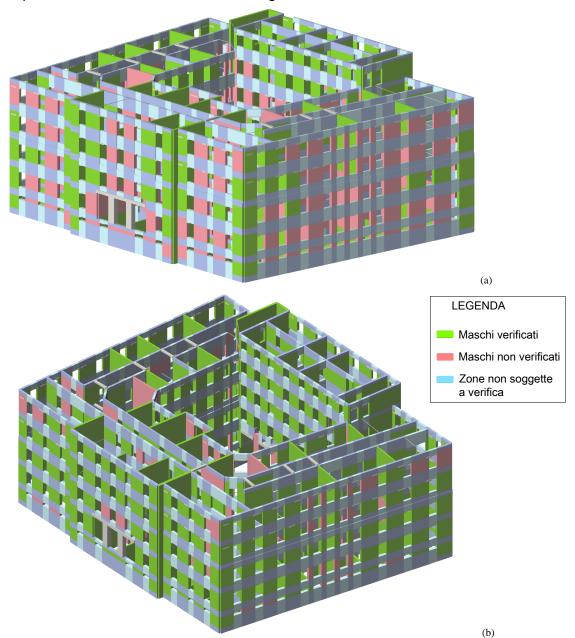
Figura 4.25 – Confronto qualitativo tra gli esiti delle verifiche a pressoflessione fuori dal piano condotte considerando un fattore di sicurezza per la muratura pari a (a) 3 e (b) 2, a parità di FC e per le reali destinazioni d'uso attualmente presenti.

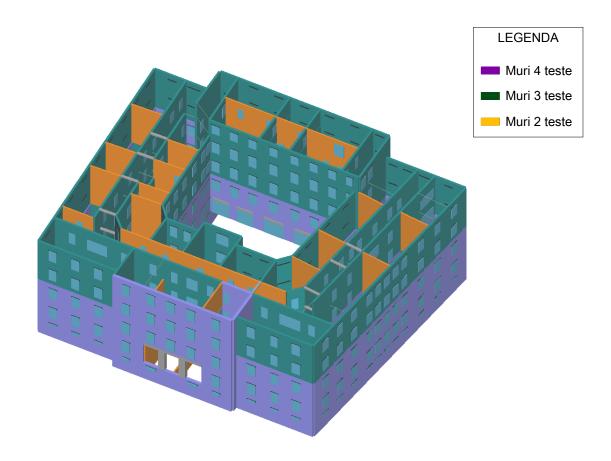
Figura 4.27 - Vista assonometrica senza impalcati del Modello globale

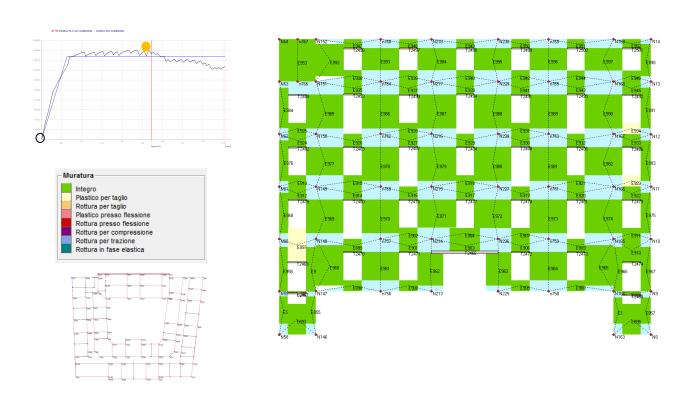
Figura 4.29 – Stato di danneggiamento della parete 13 al passo 1 dell'analisi pushover considerata.

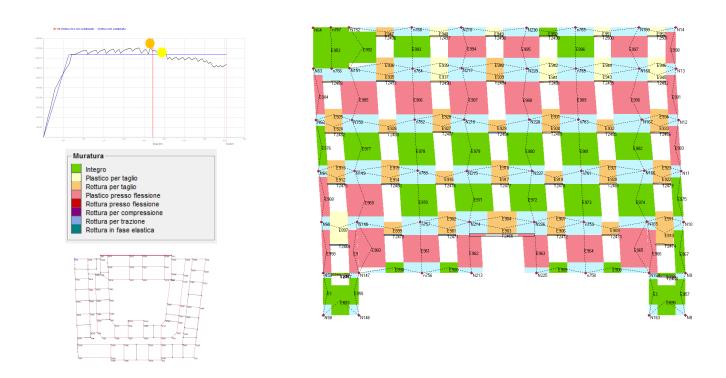
Figura 4.31 – Stato di danneggiamento della parete 13 al passo 60 dell'analisi pushover considerata.

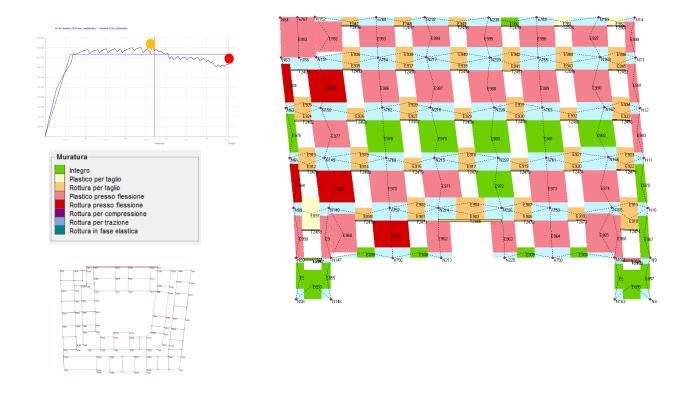
Figura 4.32 – Stato di danneggiamento della parete 13 al passo 60 dell'analisi pushover considerata.

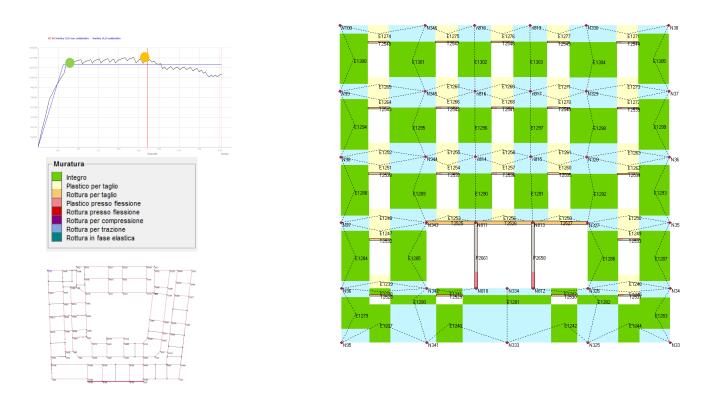
Figura 4.34 – Stato di danneggiamento della parete 24 al passo 20 dell'analisi pushover considerata.

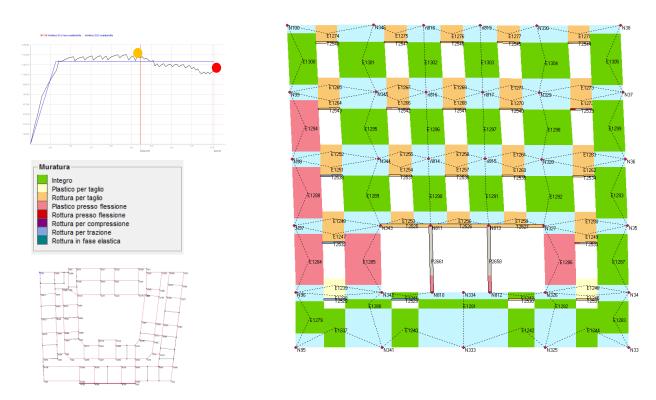
Figura 4.36 – Stato di danneggiamento della parete 24 al passo 93 dell'analisi pushover considerata.

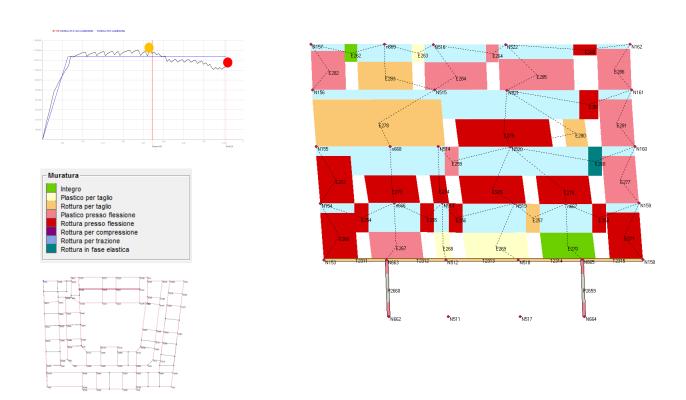
Figura 4.40 – Stato di danneggiamento della parete 5 al passo 93 dell'analisi pushover considerata.

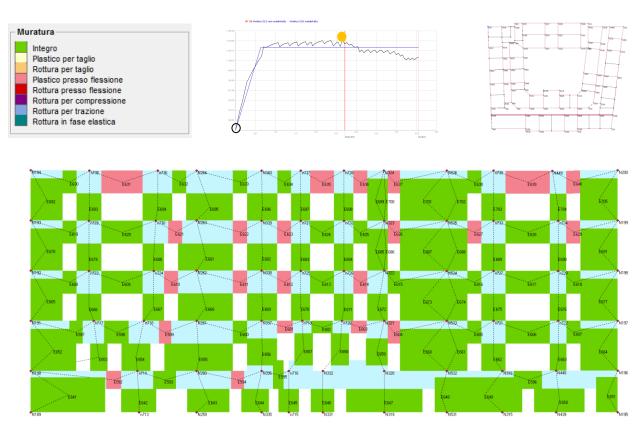
Figura 4.41 – Stato di danneggiamento della parete 10 al passo 1 dell'analisi pushover considerata.

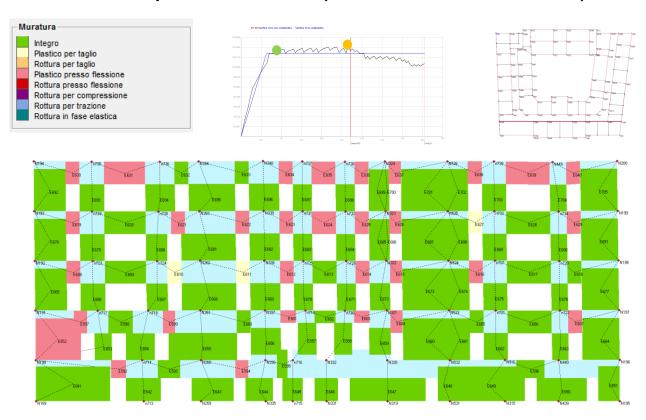
Figura 4.42 – Stato di danneggiamento della parete 10 al passo 20 dell'analisi pushover considerata.

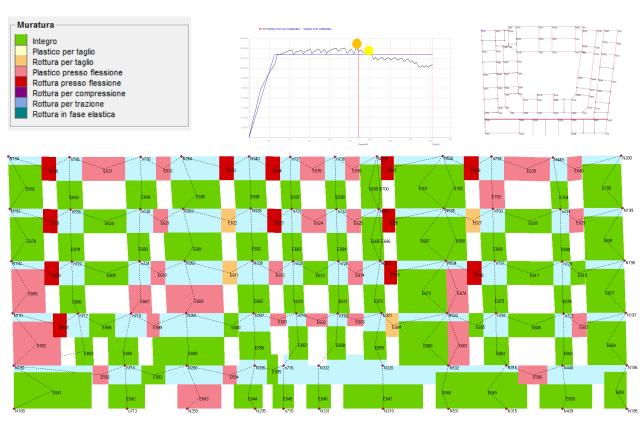
Figura 4.43 – Stato di danneggiamento della parete 10 al passo 60 dell'analisi pushover considerata.

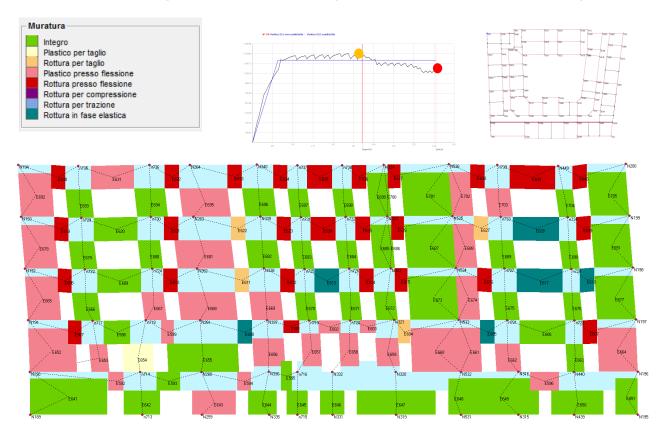
Figura 4.44 – Stato di danneggiamento della parete 10 al passo 93 dell'analisi pushover considerata.

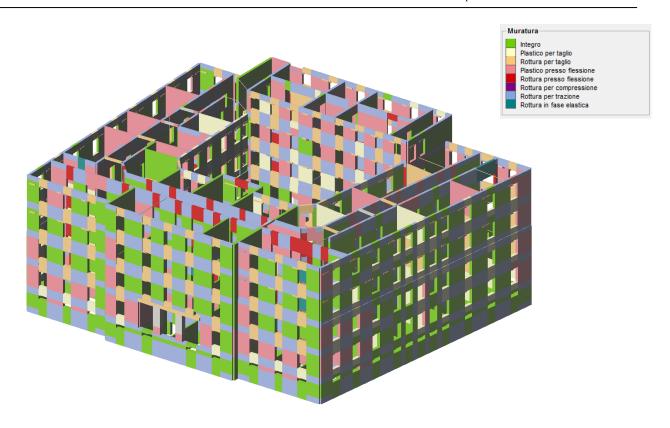
Figura 4.45 – Vista 3D dello stato di danneggiamento per l'analisi 15.

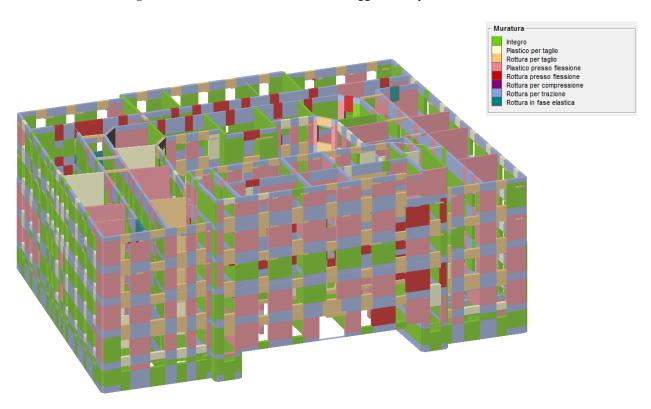
Figura 4.46 – Vista 3D dello stato di danneggiamento per l'analisi 15.

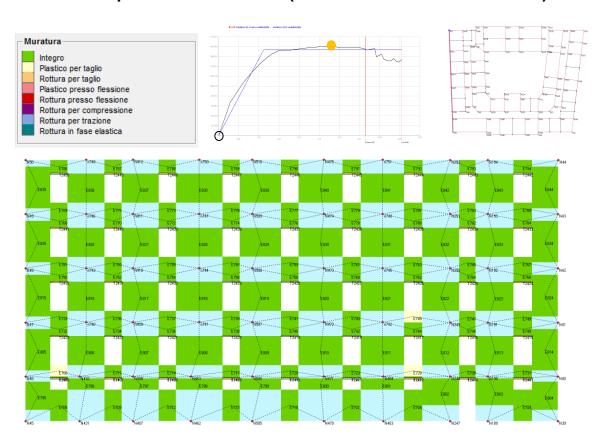
Figura 4.48 – Stato di danneggiamento della parete 11 al passo 1 dell'analisi pushover considerata.

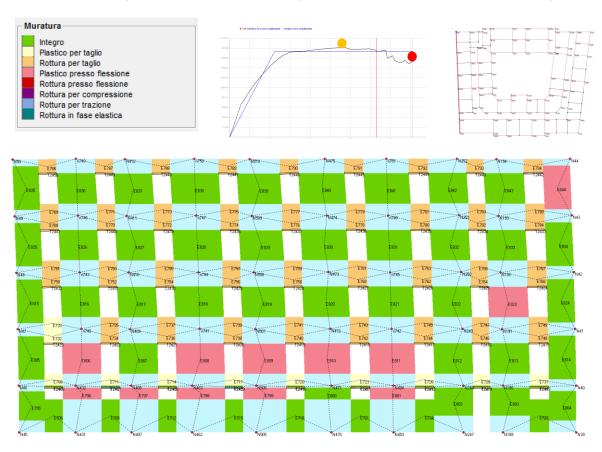
Figura 4.51 – Stato di danneggiamento della parete 11 al passo 75 dell'analisi pushover considerata.

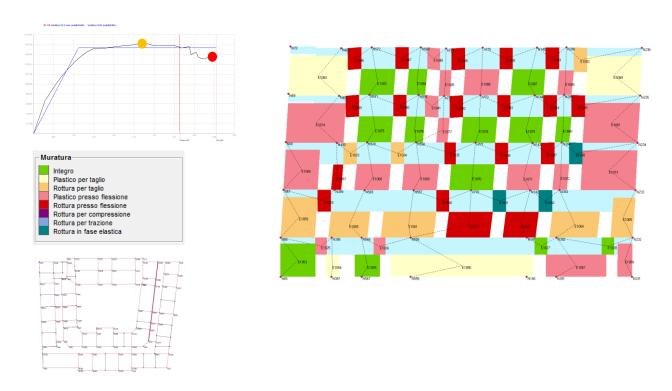
Figura 4.55 – Stato di danneggiamento della parete 16 al passo 50 dell'analisi pushover considerata.

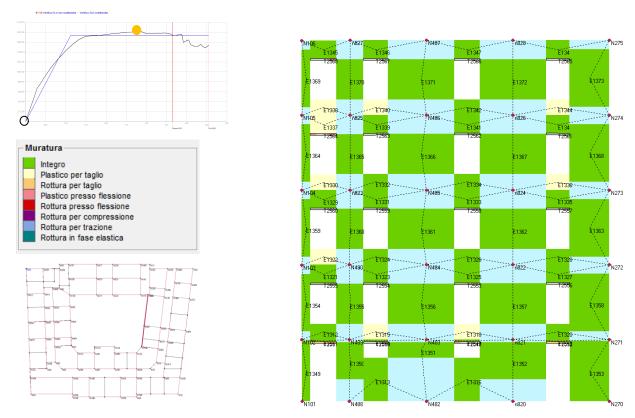
Figura 4.56 – Stato di danneggiamento della parete 26 al passo 1 dell'analisi pushover considerata.

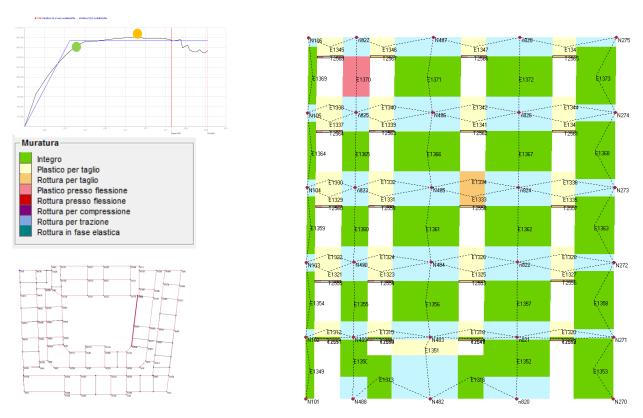
Figura 4.57 – Stato di danneggiamento della parete 26 al passo 20 dell'analisi pushover considerata.

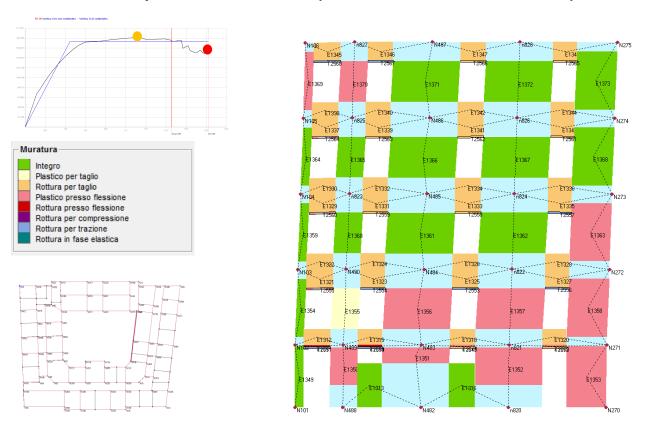
Figura 4.59 – Stato di danneggiamento della parete 26 al passo 75 dell'analisi pushover considerata.

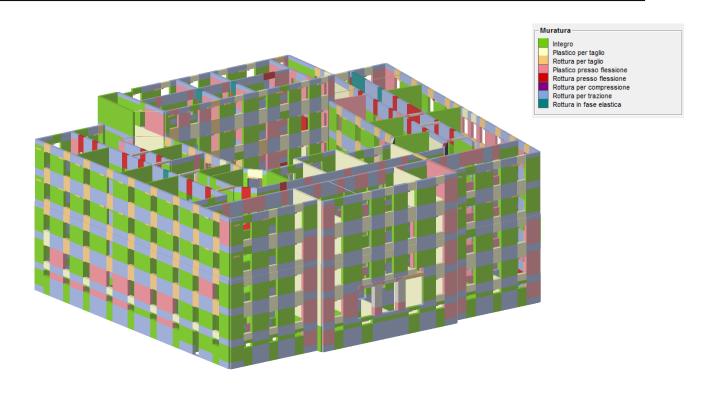
Figura 4.60 – Vista 3D dello stato di danneggiamento per l'analisi 19.
