UNIVERSITÀ DEGLI STUDI DI PARMA

CORSO DI LAUREA MAGISTRALE IN INGEGNERIA CIVILE

VALUTAZIONE DELLA VULNERABILITÀ SISMICA DELL'EDIFICIO "EX-MAGISTRATO PER IL PO"

ANNO ACCADEMICO 2011-2012

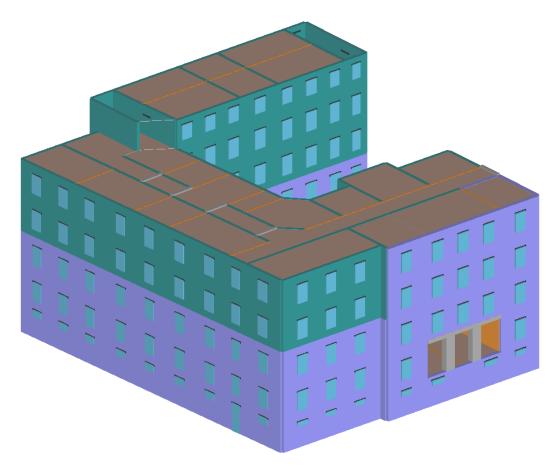
Figura 4.62 - Vista assonometrica del Modello Blocco Nord

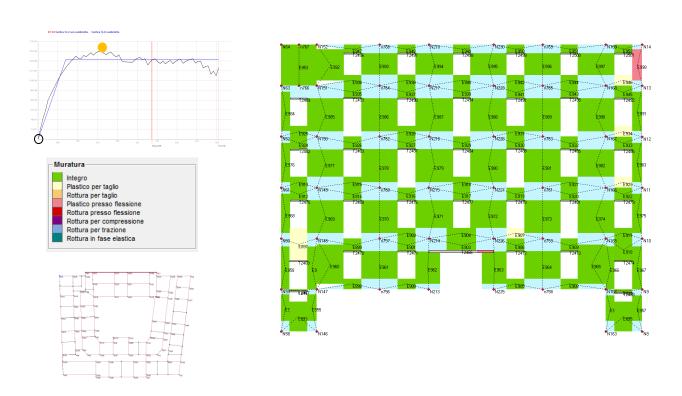
Figura 4.73 – Stato di danneggiamento della parete 13 al passo 1 dell'analisi pushover considerata.

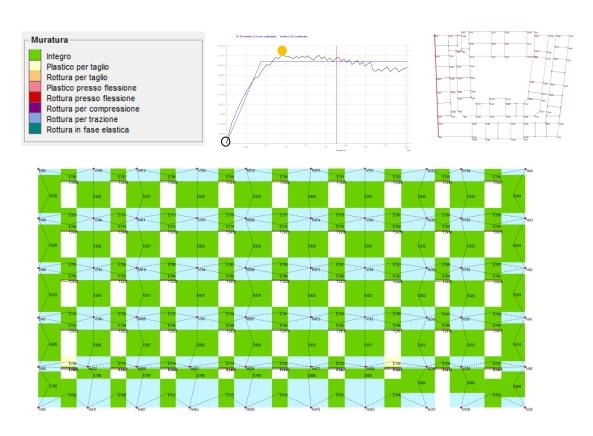
Passo 1 parete 11 Analisi 6 (sisma + Y 1°modo)

Figura 4.92 – Stato di danneggiamento della parete 11 al passo 1 dell'analisi pushover considerata.

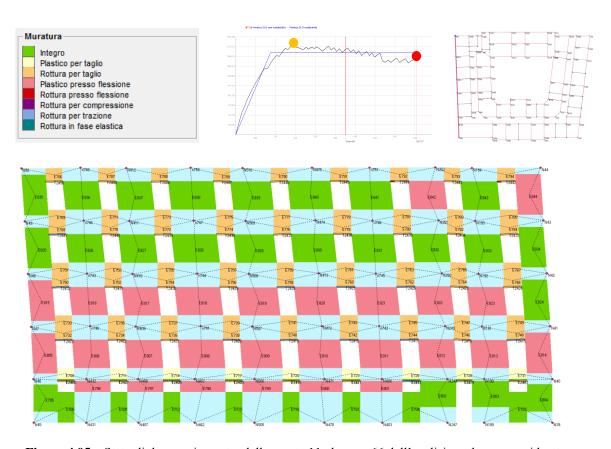
Figura 4.95 – Stato di danneggiamento della parete 11 al passo 66 dell'analisi pushover considerata.

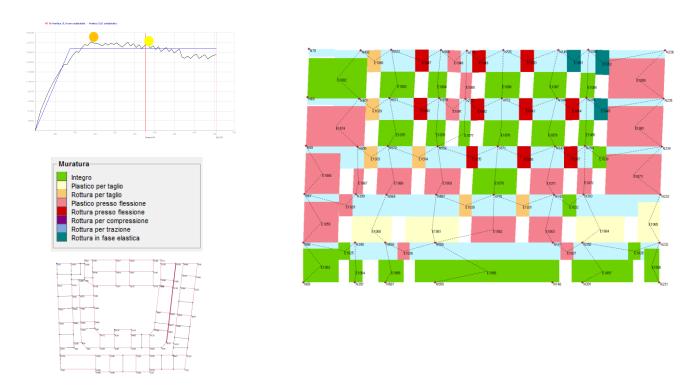
Figura 4.98 – Stato di danneggiamento della parete 16 al passo 40 dell'analisi pushover considerata.

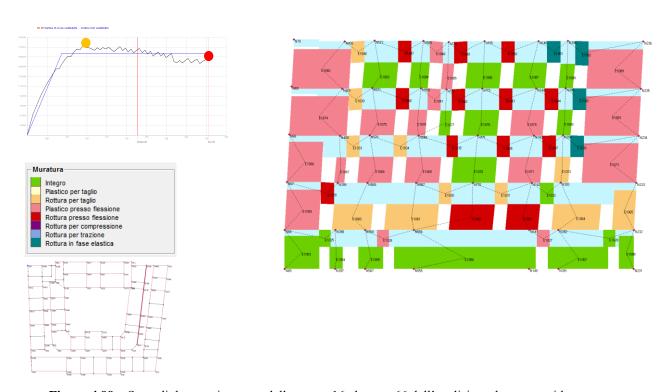
Figura 4.99 – Stato di danneggiamento della parete 16 al passo 66 dell'analisi pushover considerata.

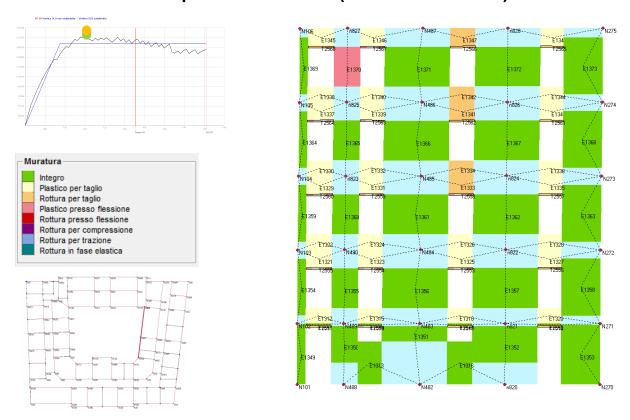
Figura 4.101 – Stato di danneggiamento della parete 26 al passo 20 dell'analisi pushover considerata.

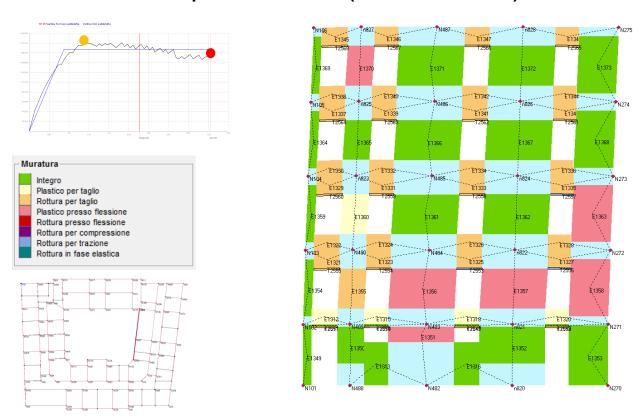
Figura 4.103 – Stato di danneggiamento della parete 26 al passo 66 dell'analisi pushover considerata.

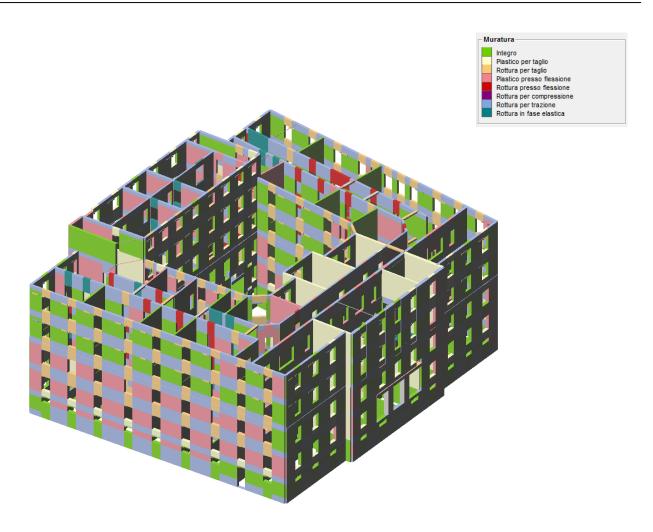
Figura 4.104 – Vista 3D dello stato di danneggiamento per l'analisi 6.
